Kurzbericht zum Lawinenunfall am „Leibersteig“ / Brand vom 25. Februar 2004

19.4.2004, LWD Vorarlberg

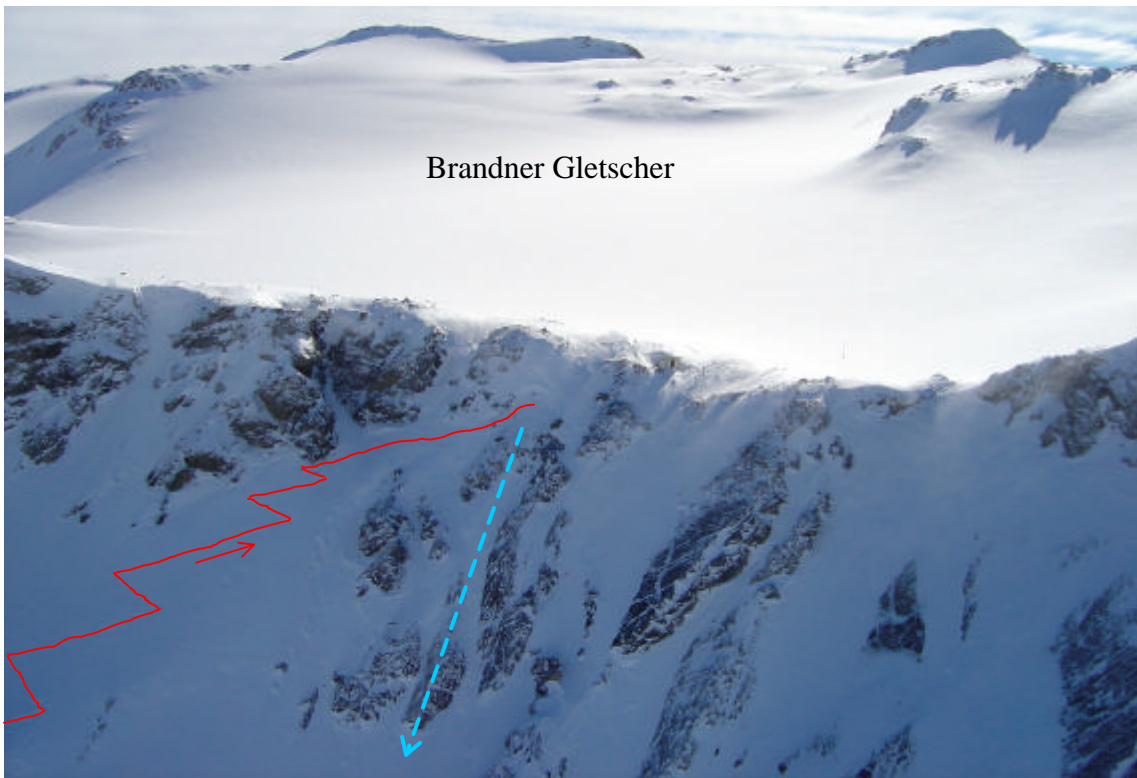
Übersicht mit ca. Aufstiegsspur, Auslösebereich und Absturzbereich

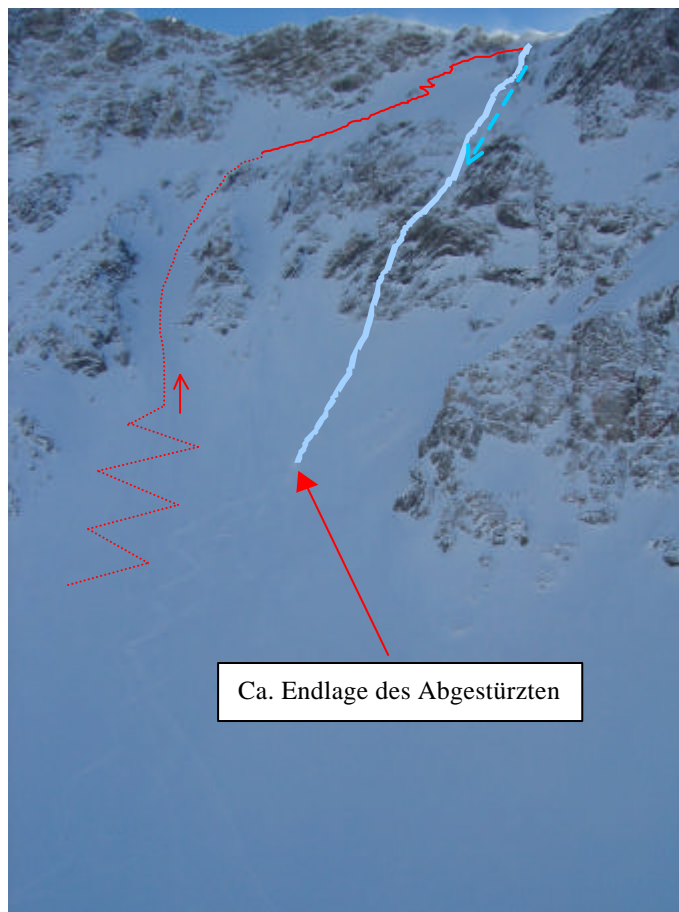
Übersicht mit ca. Aufstiegsspur, Absturzbereich und Auffindepunkt
