28.01.06, Lawinenunfall Variantenbereich "Schlüachteck", Gde. Gargellen

Unfallhergang

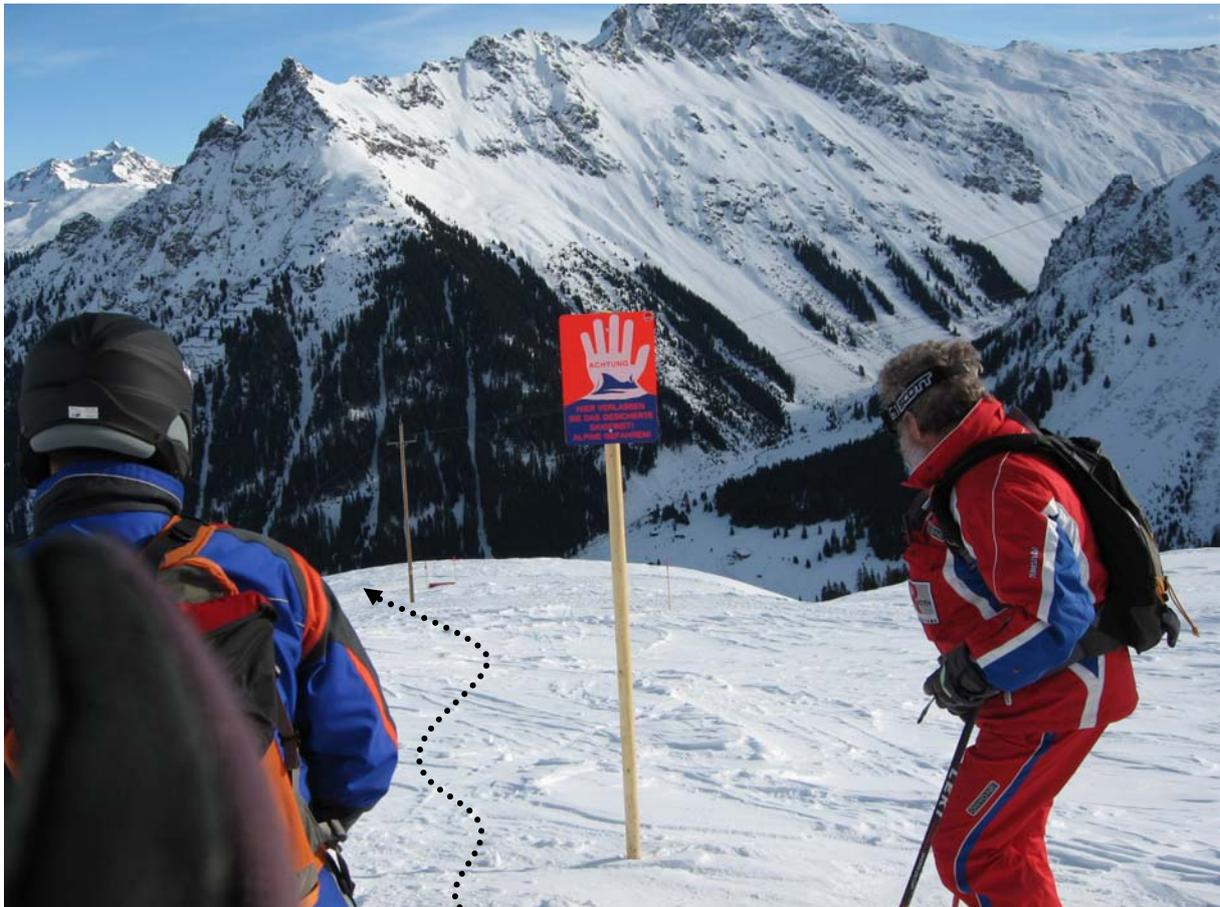
Abbildung 1: Einfahrtbereich von Piste Nr. 9 in den freien Schiraum

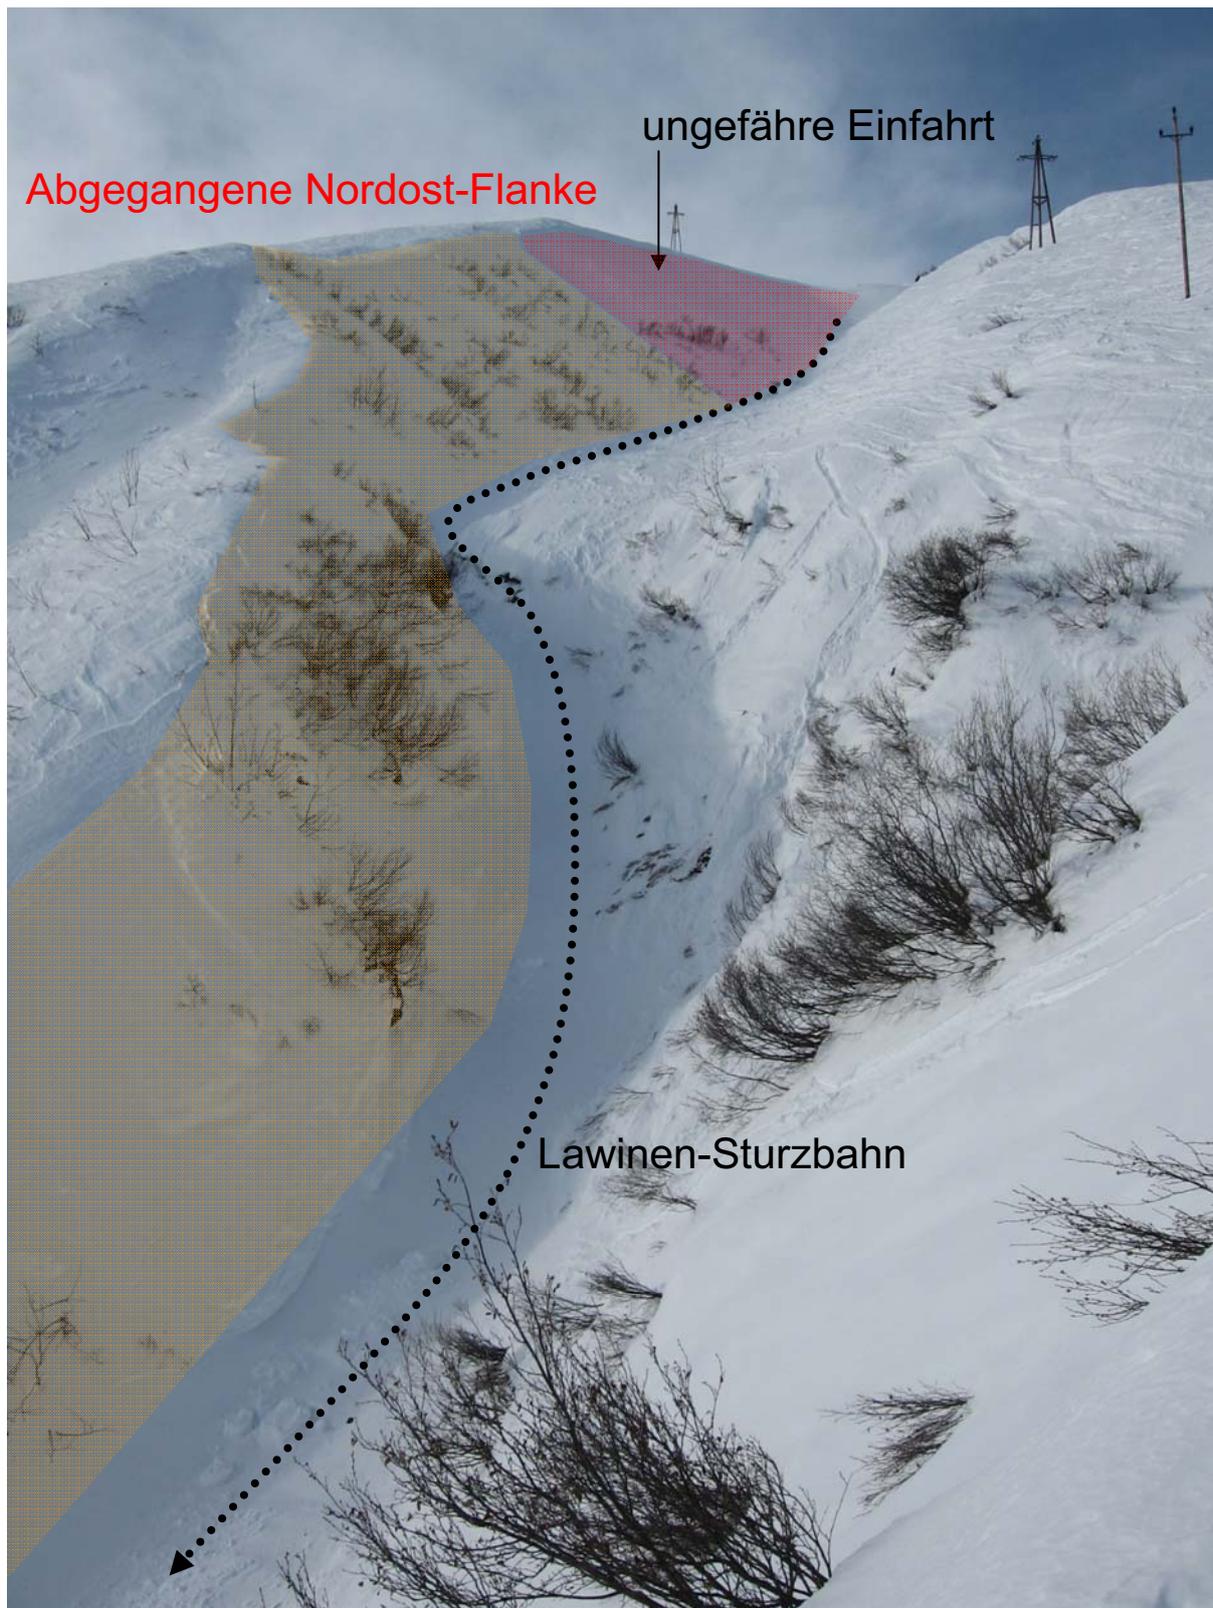
Abbildung 2: Blick von der Schivariantenabfahrt „Schlüachteck“ auf das Tobel

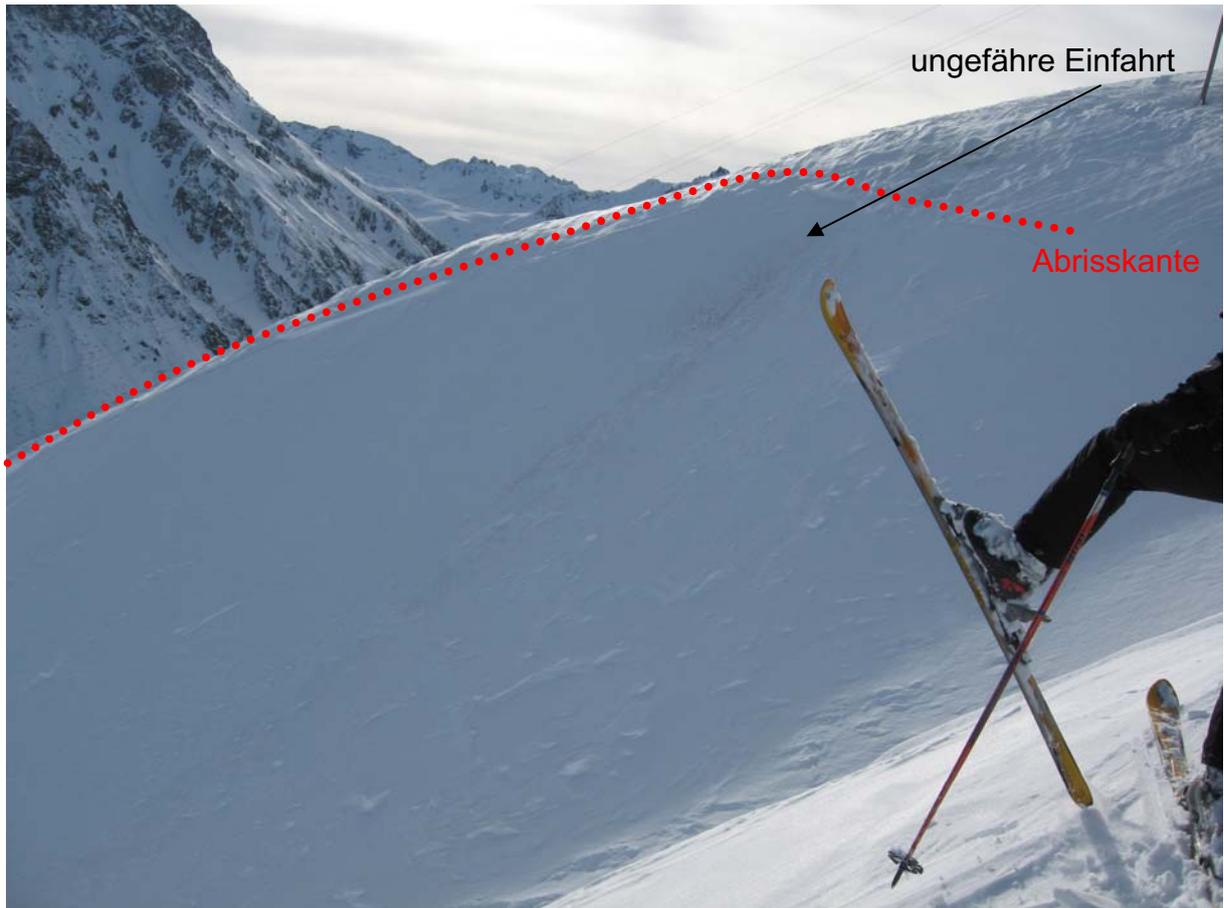
Abbildung 3: Nordosthang im Einfahrtbereich

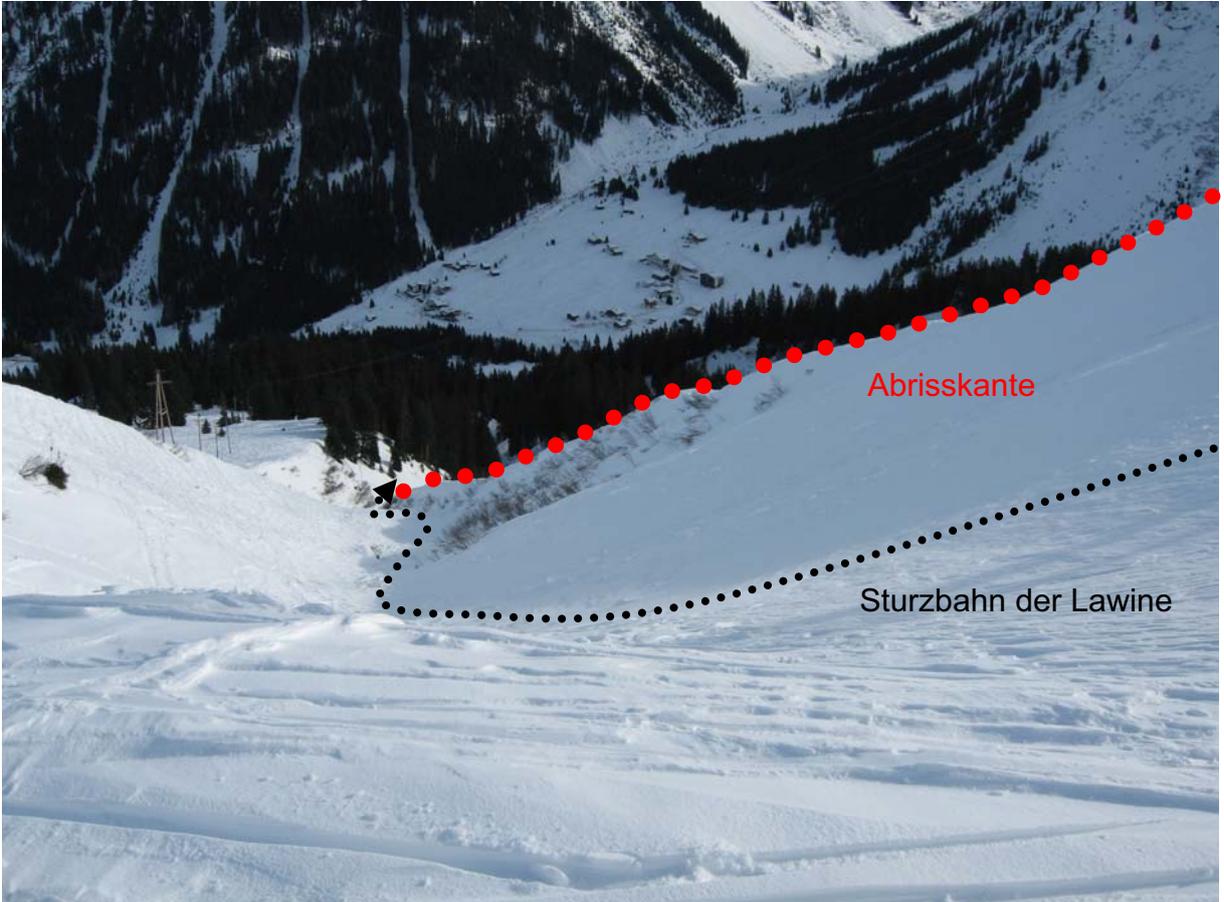
Abbildung 4: Oberes Ende des Tobels

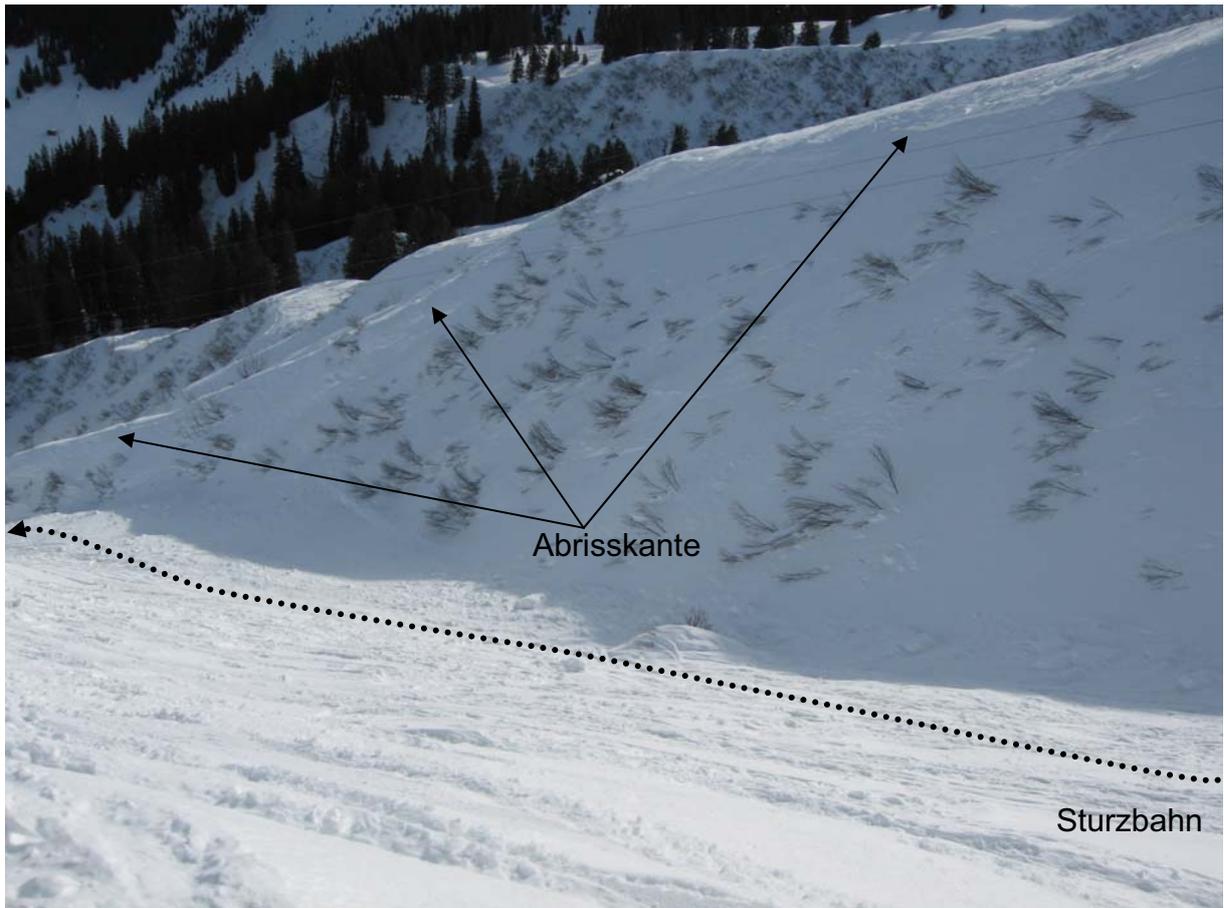
Abbildung 5: Mittlerer Teil der Lawinensturzbahn

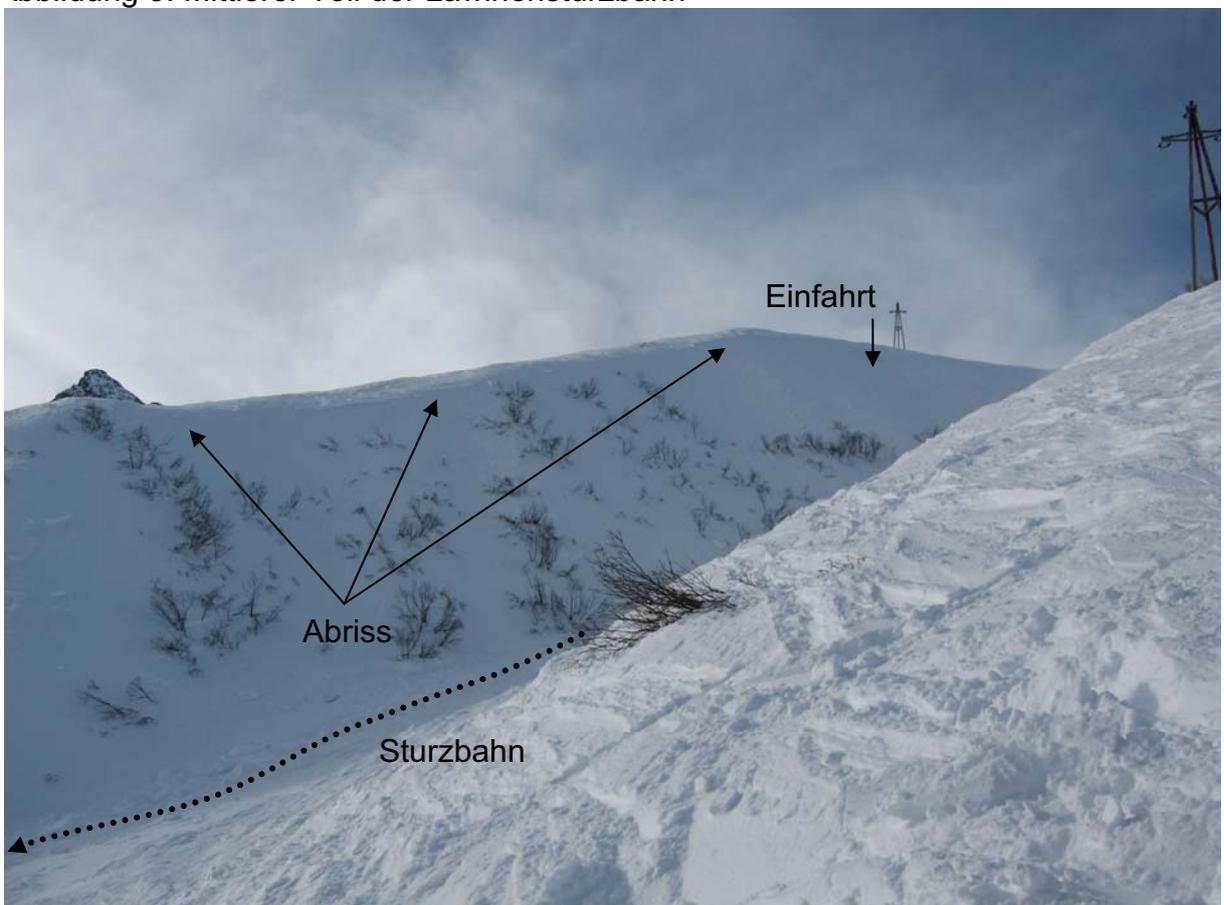
Abbildung 6: Mittlerer Teil der Lawinensturzbahn

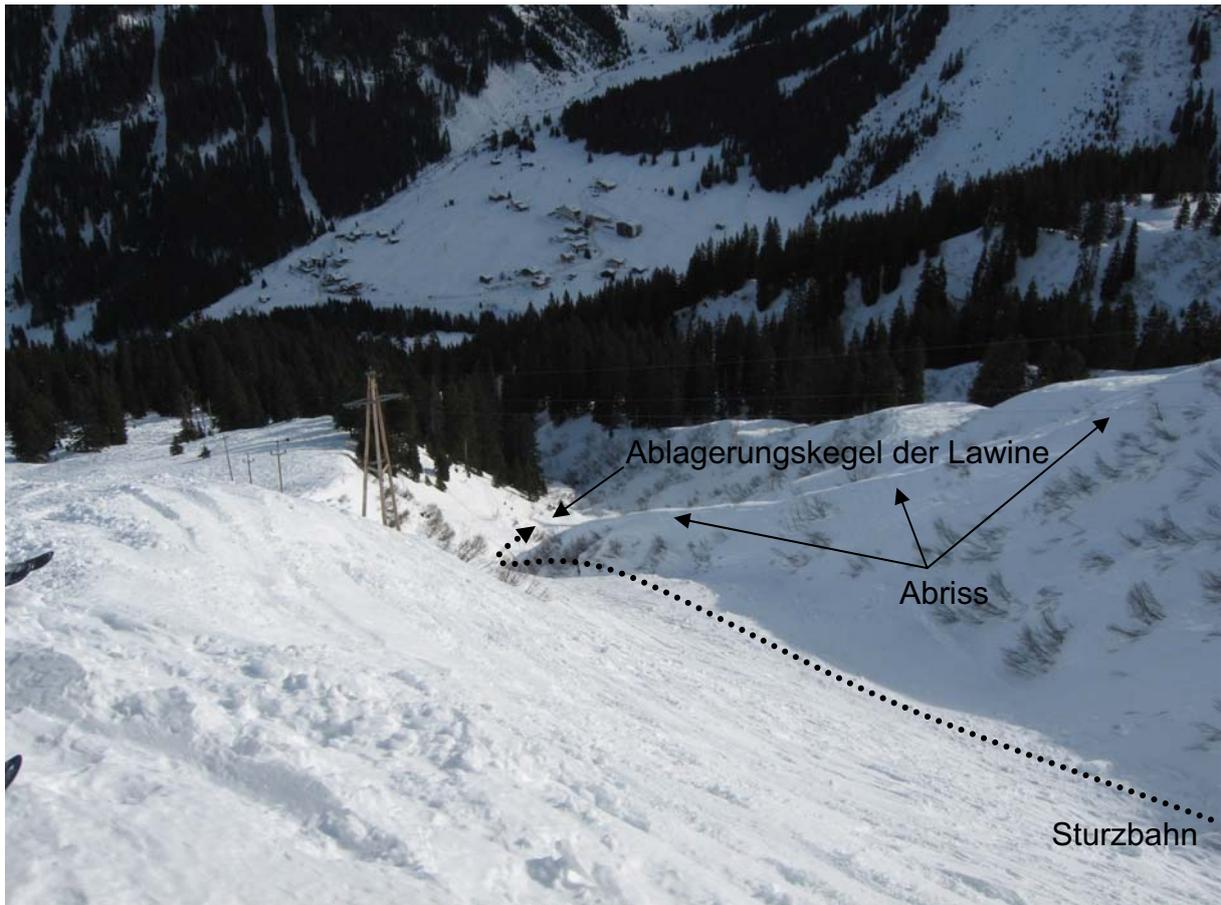
Abbildung 7: Blick vom mittleren in den unteren Teil der Lawinen-Sturzbahn

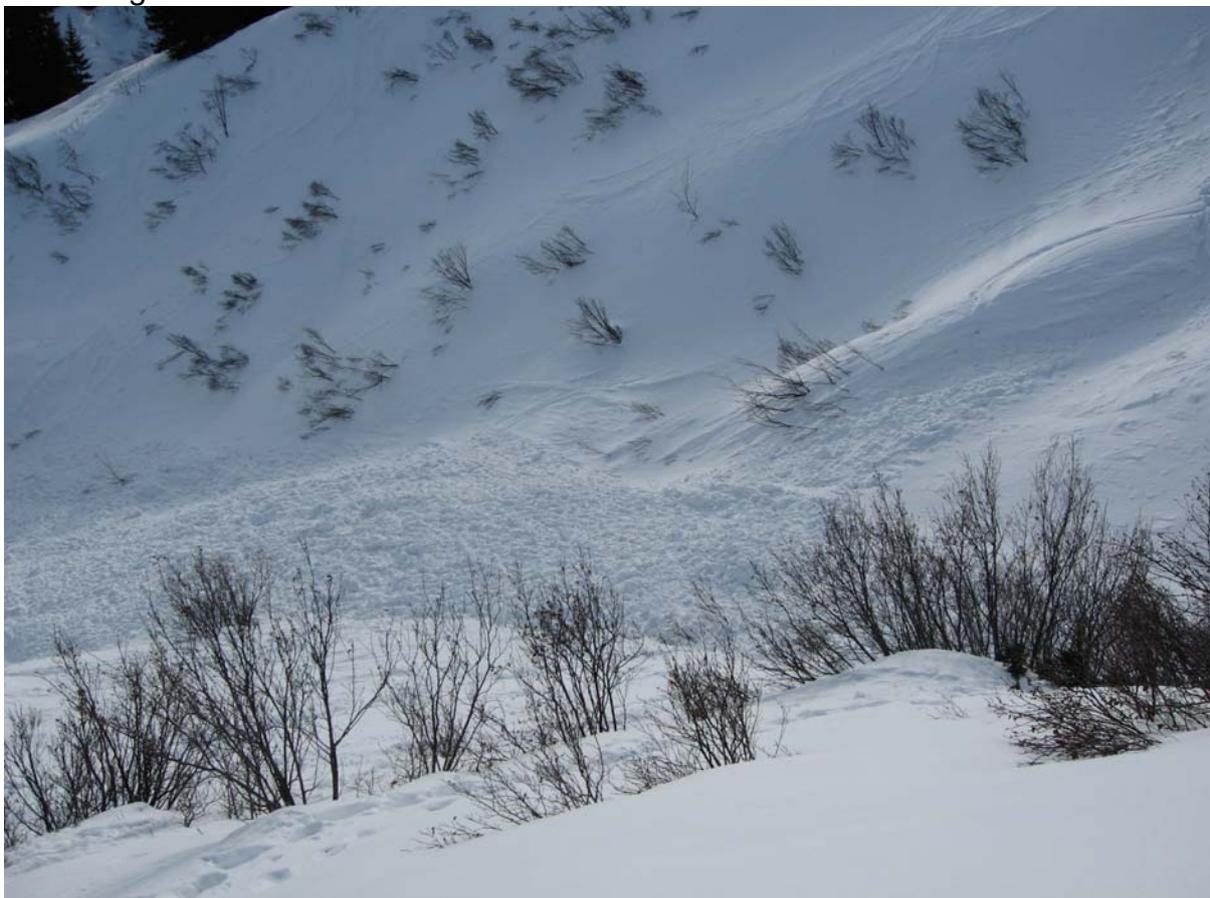
Abbildung 8: Ablagerungskegel der Lawine

Ausgehend vom Liegepunkt und der Verschüttungstiefe kann mit hoher Wahrscheinlichkeit davon ausgegangen werden, dass zunächst in Folge der Zusatzbelastung des Snowboarders im oberen Teil der Nordostflanke ein ca. 50 m breites Schneebrett abging. Das Schneebrett löste im Anschluss entlang seiner Sturzbahn die gesamte nordseitige Flanke aus. Dafür sprechen folgende Tatsachen: Im verhältnismäßig flachen mittleren Teil der Sturzbahn holte der Erfasste die unter ihm abgehenden Schneemassen nicht ein. Das Unfallopfer kam daher im obersten Teil des Kegels zu liegen und war ca. 1 ½ m tief verschüttet.

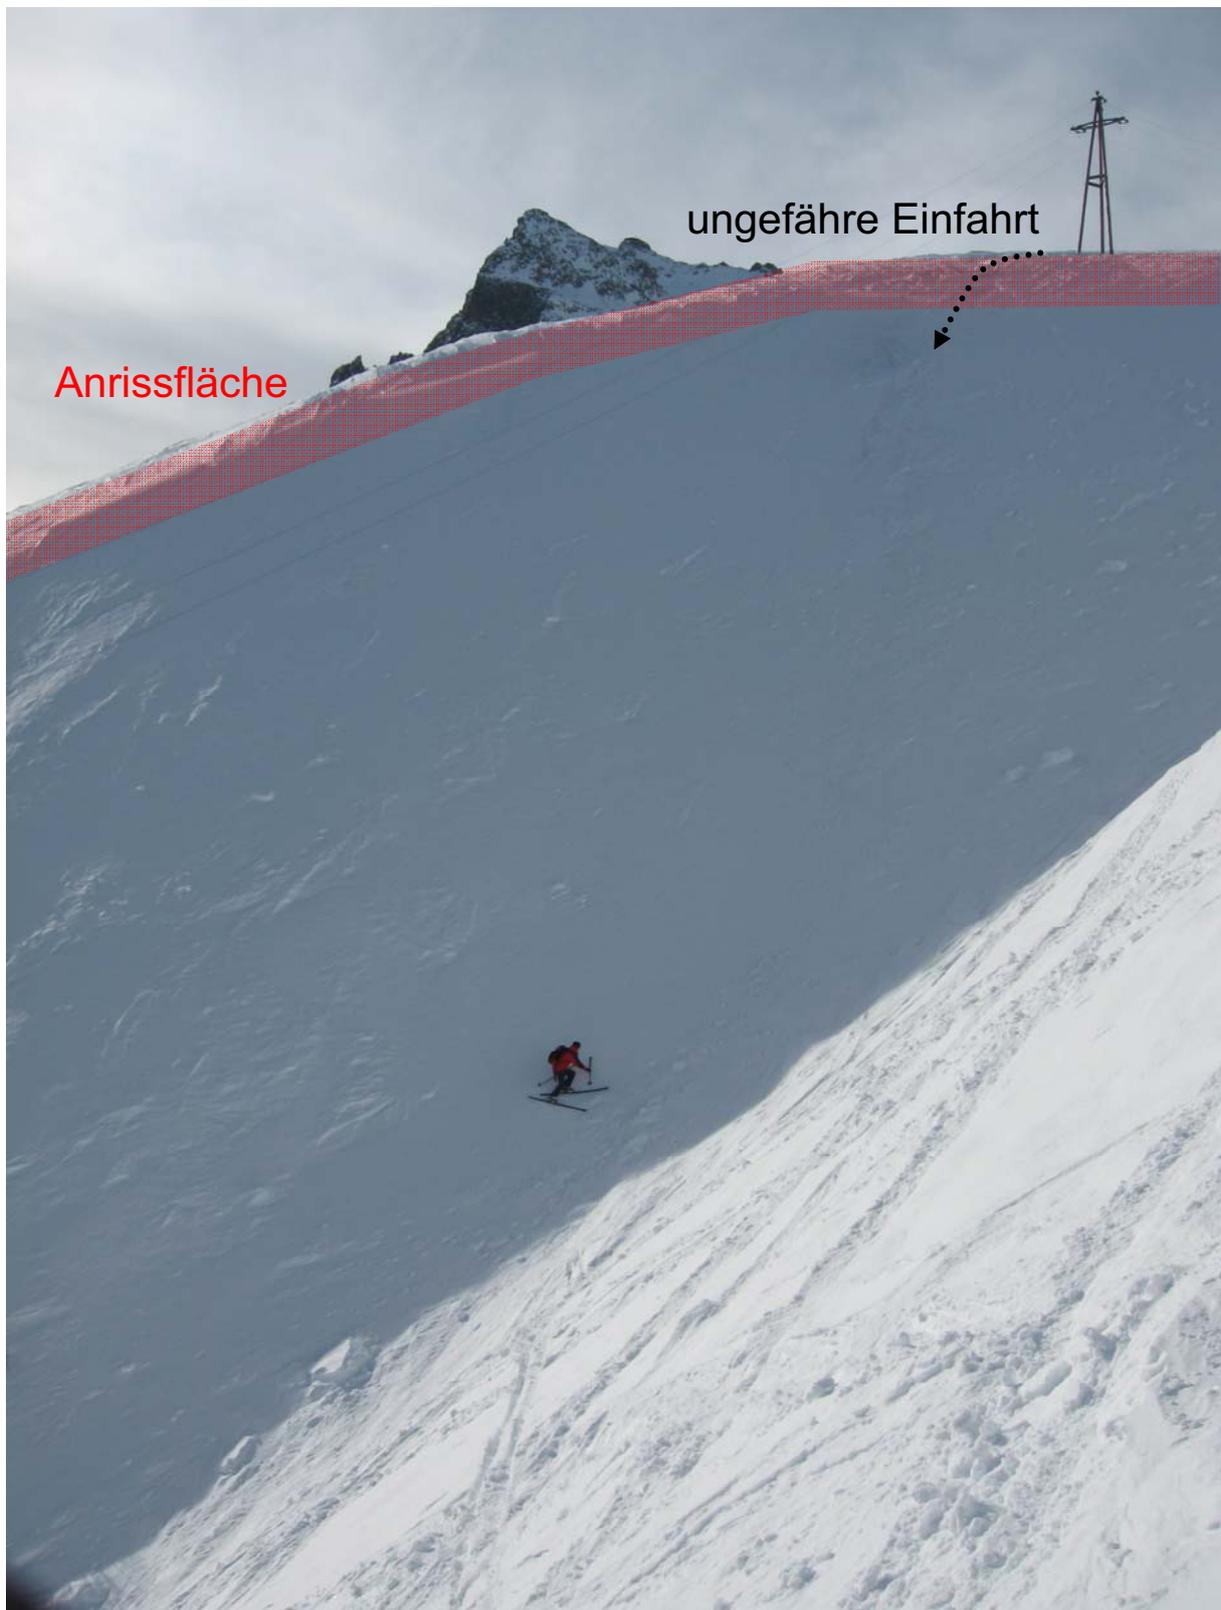
Abbildung 10: Oberer Teil des Anrissbereichs

Der obere Teil des Anrisses befindet sich auf ca. 2015 m Seehöhe. Die Anrisshöhe beträgt ca. 40 – 80 cm. Die Länge der insgesamt abgegangenen nordseitigen Tobelflanke beträgt ca. 350 m. Die Hangneigung im Anrissbereich kann mit ungefähr 45 Grad angegeben werden. Die Ablagerung liegt auf etwa 1850 m. Die Sturzhöhe beträgt somit ca. 165 m. Die Länge der Sturzbahn beläuft sich auf 300 m.

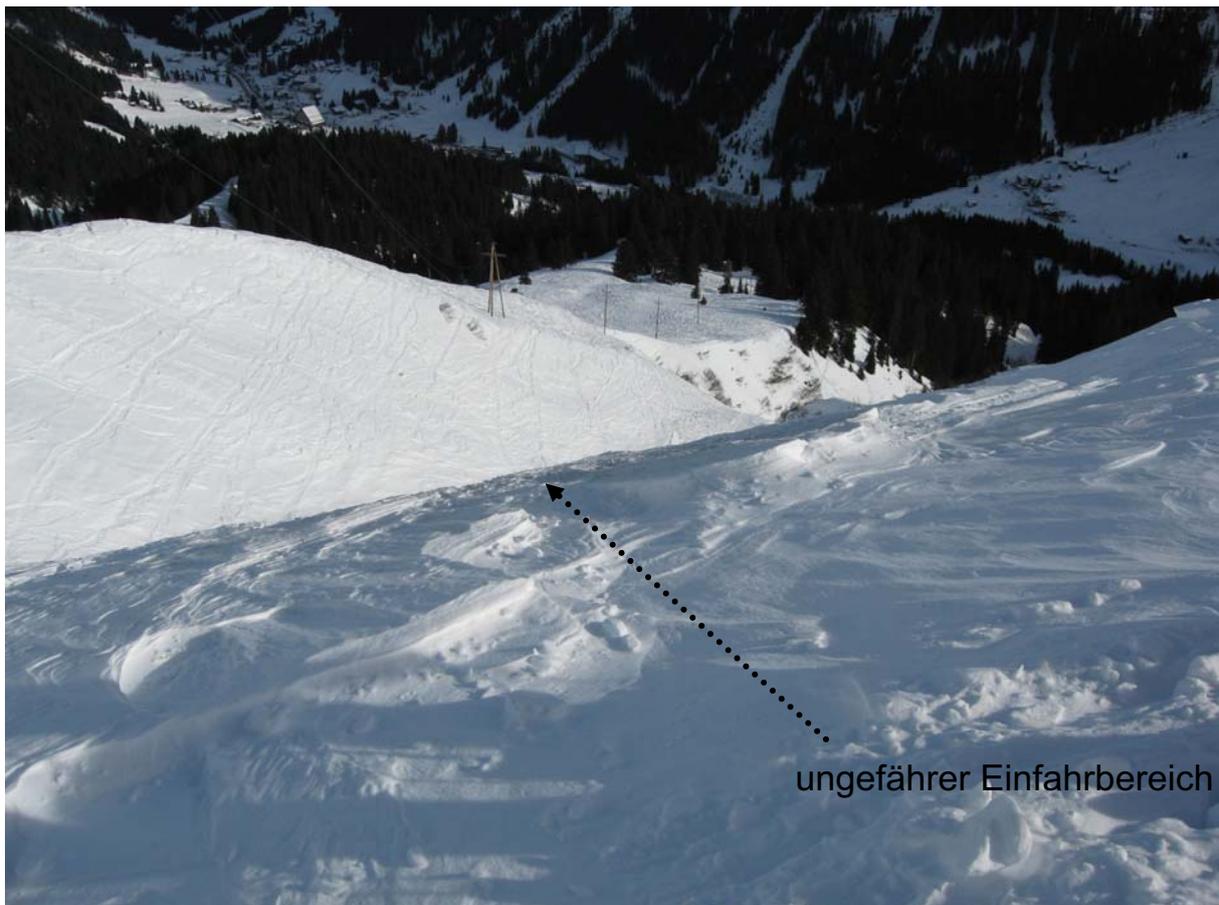
Abbildung 11: Winderodierte Schneeoberfläche mit Windgangeln signalisiert Lawinengefahr. Die erhöhte Stirnseite der Windgangeln zeigen gegen den Wind (Süd bis Südwest).

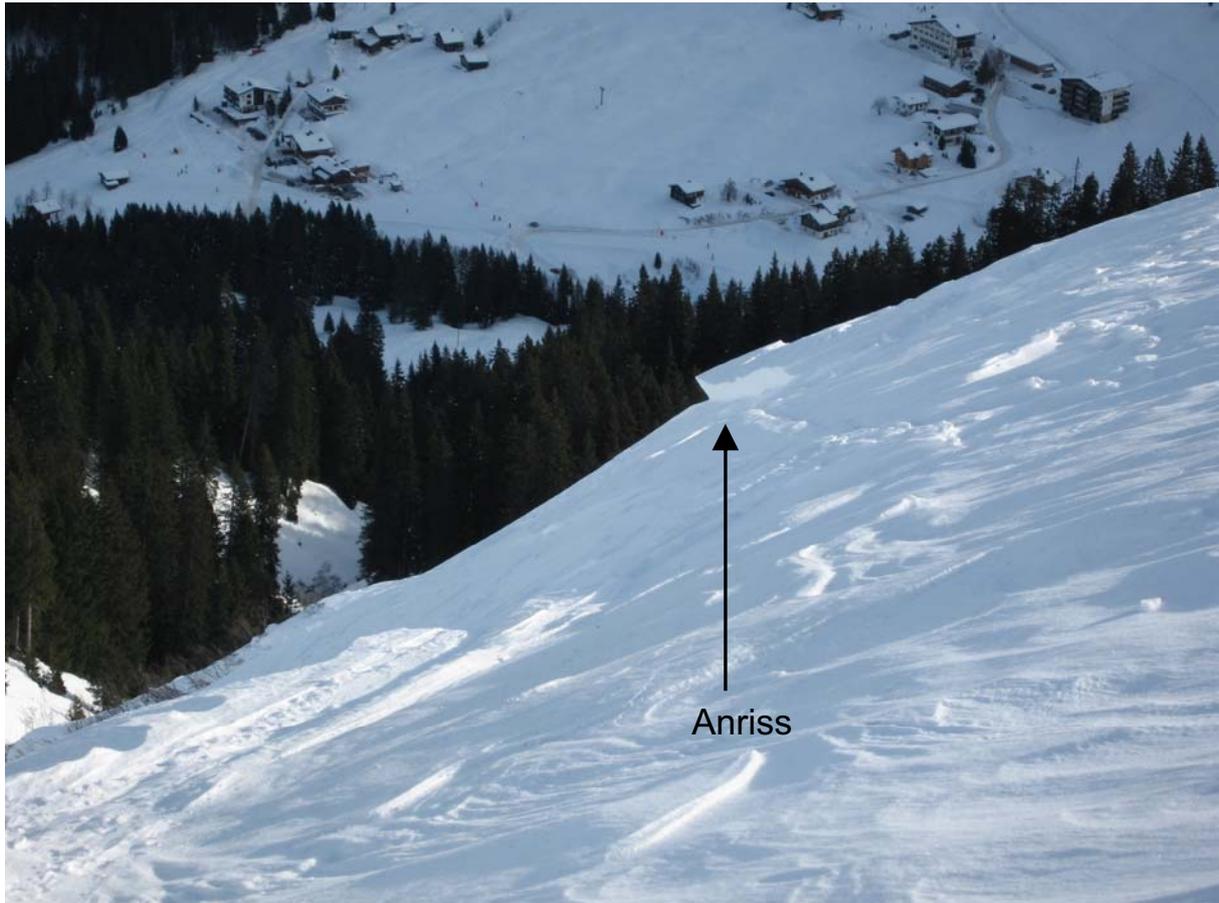
Abbildung 12: Anriss bei Begehung bereits wieder eingeweht

Zum Zeitpunkt der Begehung waren die abgegangenen Geländebereiche – wie hier in Abbildung 11 der ungefähre Einfahrtbereich – bereits wieder eingeweht. Die Anrisskante hob sich nur mehr gering von der frisch eingewehten Abgleitfläche ab.
