06. Februar 2010, ca. 15.00 Uhr: Lawinenereignis Schnepfegg L 28 / Gde. Schnepfau

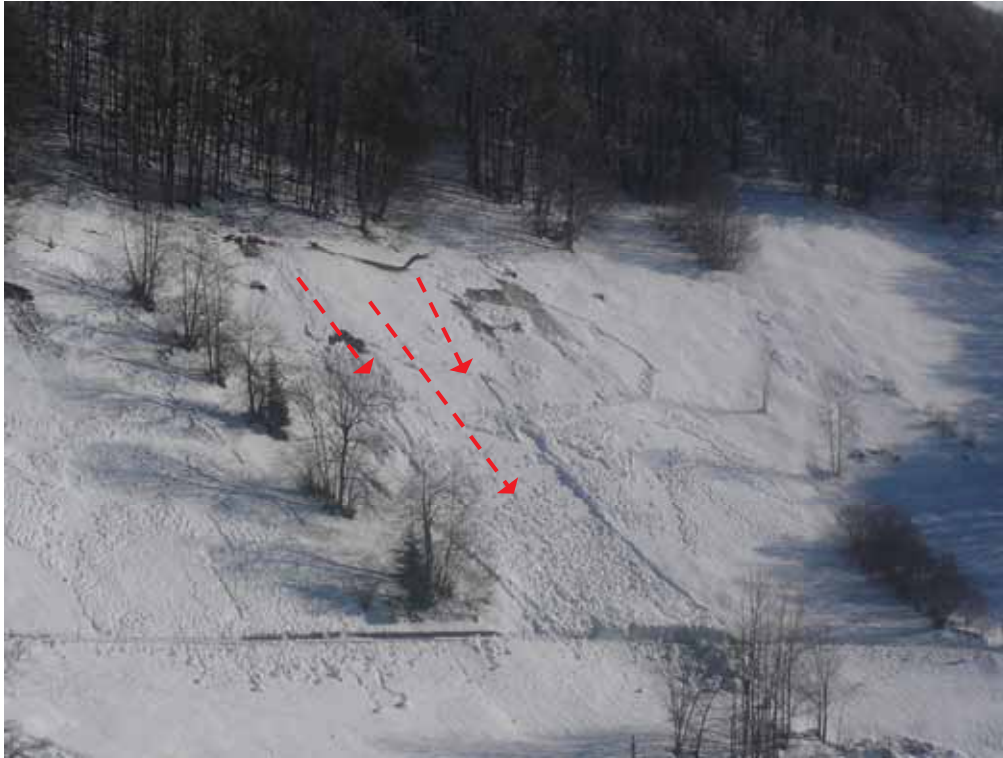
Aufnahme des Geländes am 8.2.2010: Wiesenhang mit Anbruchbereich und Strassenverlauf

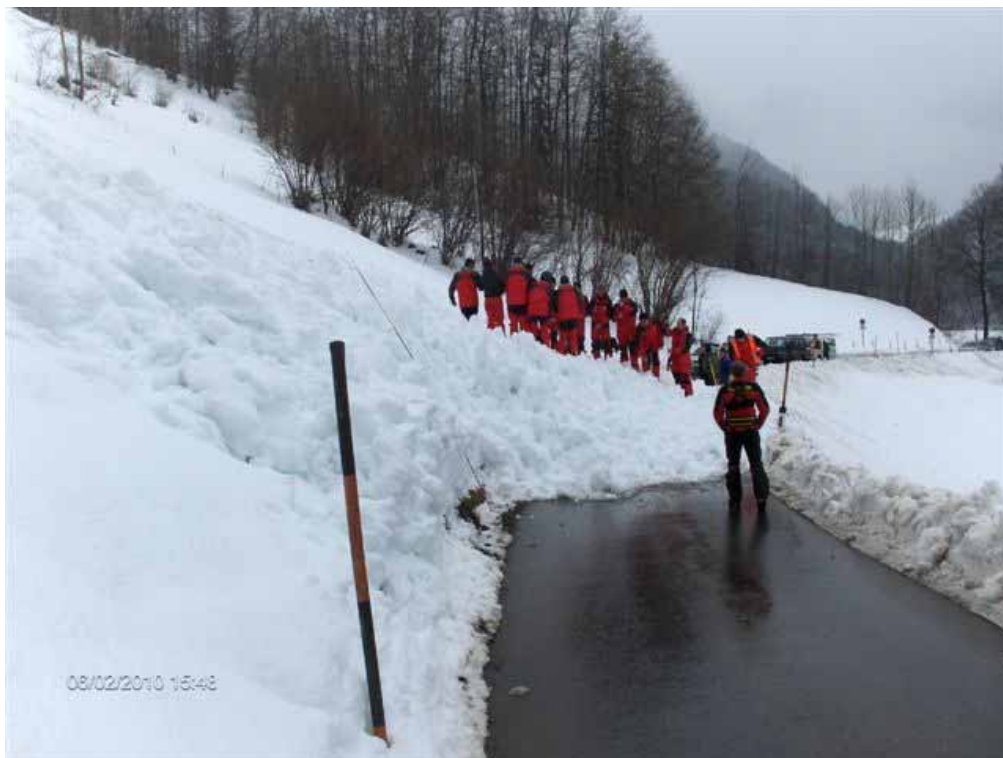
06. Februar 2010: Die sofortige Sicherheitssuche verlief negativ – es wurde niemand verschüttet.
