Revitalisierung im Bützengraben

Chemische und biologische Erfolgskontrolle

Umweltinstitut - Bericht UI-03/2024

Institut für Umwelt und Lebensmittelsicherheit des Landes Vorarlberg

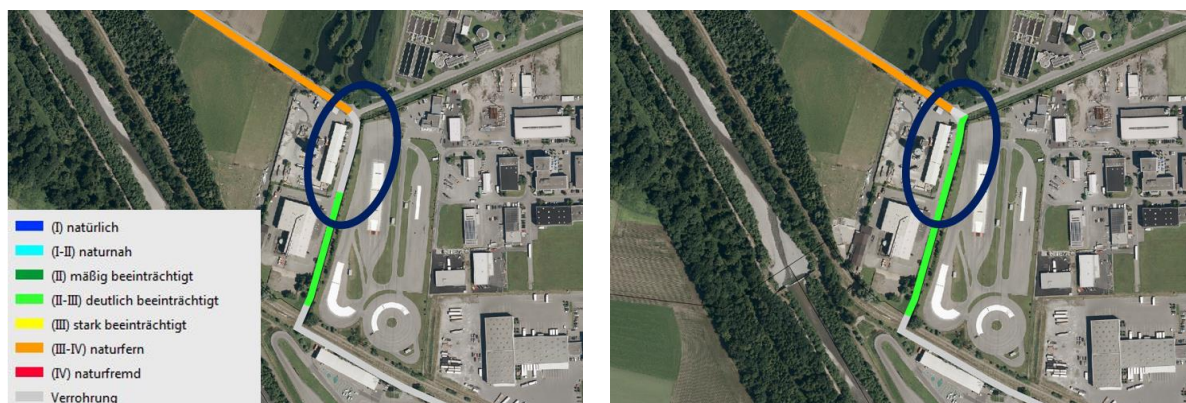
Abbildung 1: Ausgewiesener Projektabschnitt vor (links) und nach (rechts) erfolgter Revitalisierung mit Darstellung des Strukturzustands. © WIS Vorarlberg

Um eine Verbesserung des Gewässerzustandes im Bützengraben zu bewirken, wurde im Jahr 2015 ein ca. 125 Meter langer Rohrdurchlass aus dem Gewässerbett entfernt. Der betroffene Gewässerabschnitt befindet sich in Koblach, westseitig eines Fahrsicherheitszentrums, siehe Abbildung 1.

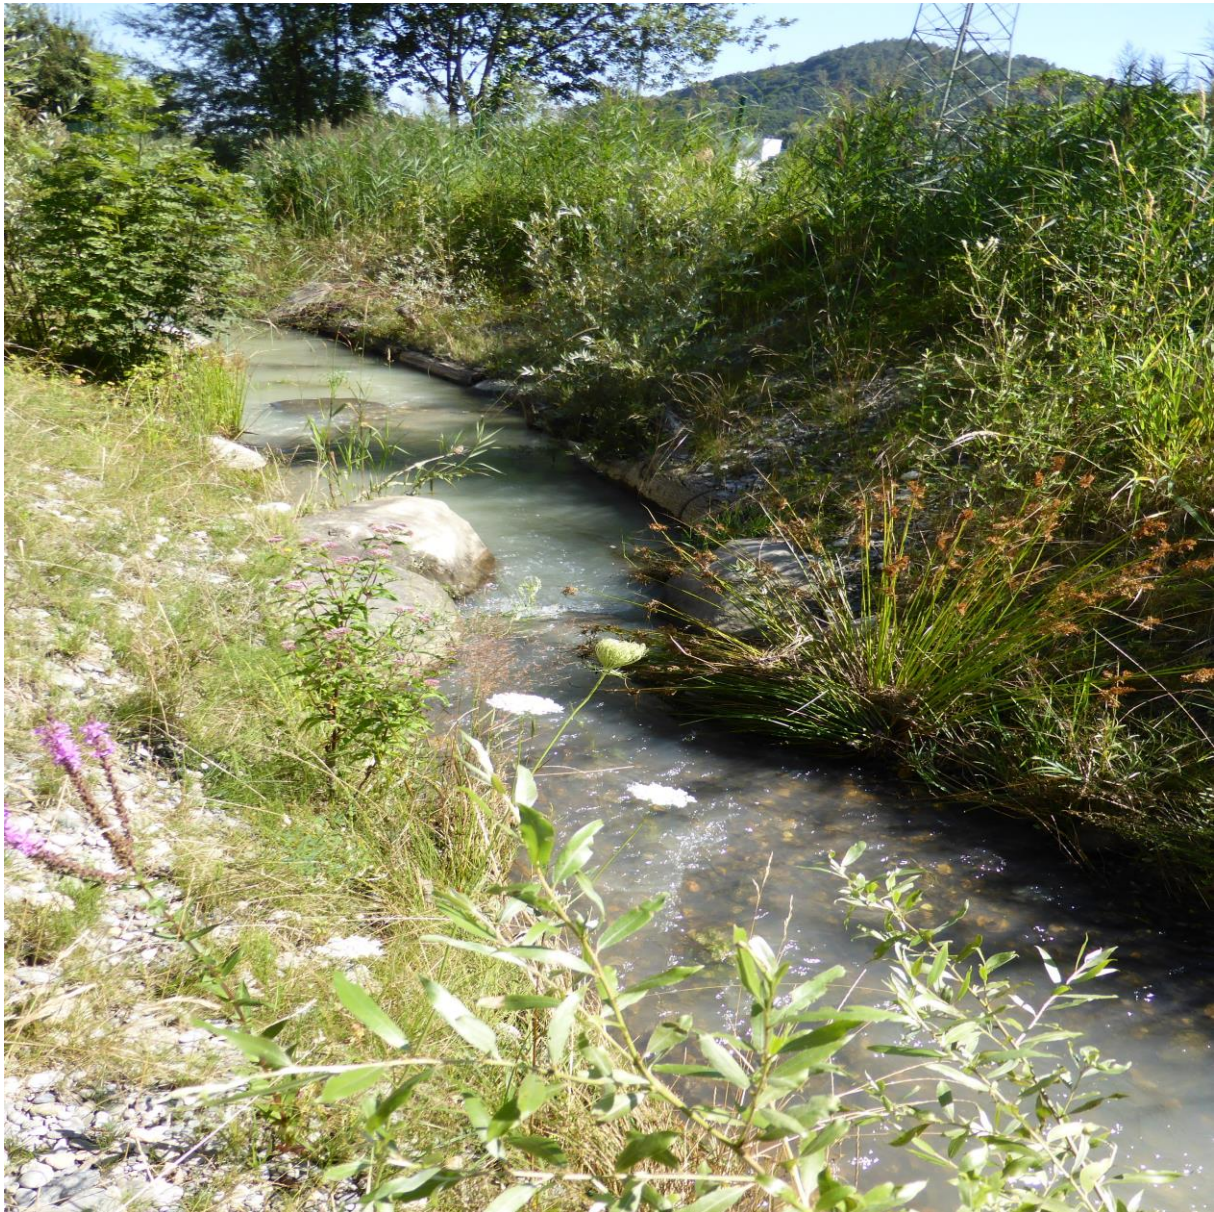
Foto 1: Revitalisierter Gewässerabschnitt des Bützengrabens, © Umweltinstitut

Nach Entfernung des Rohrdurchlasses wurde im geöffneten Bachabschnitt des Bützengrabens ein leicht pendelnder Gerinnelauf angelegt. Zudem wurden Strukturelemente wie Totholz und Flusststeine eingebracht, um ein heterogenes Strömungsbild zu bewirken. Flache Sequenzen mit rasch fließendem Wasser wechseln sich nun mit tieferen Ruhigwasserbereichen ab. Dadurch kann ein nischenreicher Lebensraum angeboten werden, welcher die Besiedlung von Kleinlebewesen fördert.

Der Uferbereich wurde mit heimischen Sträuchern und Bäumen bepflanzt, um eine möglichst natürliche Umgebung zu schaffen und um Seitenerosion vorzubeugen (Foto 1).

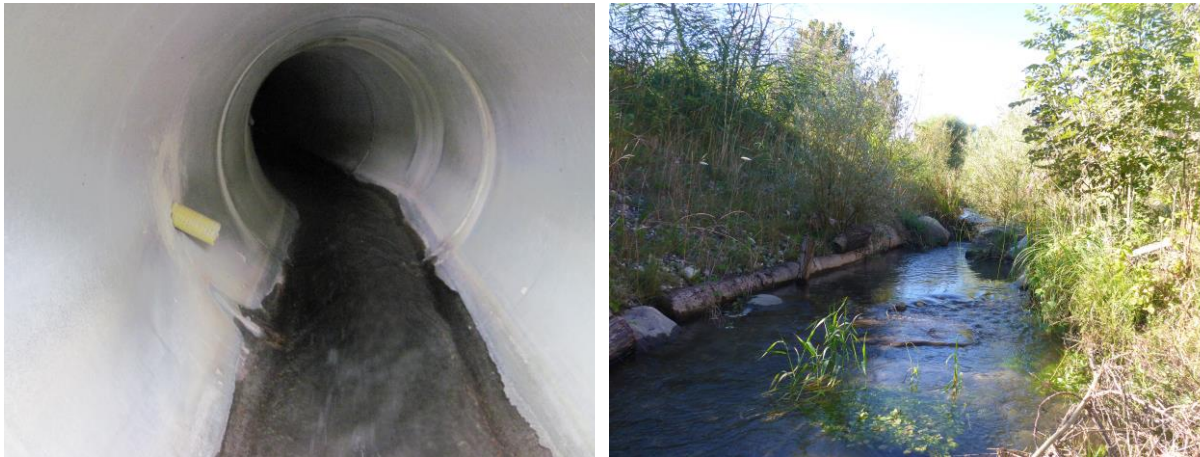
Foto 2 und 3: Links: bestehende Gewässerverrohrung im Bützengraben; Rechts: revitalisierter Gewässerabschnitt im Bützengraben, © Umweltinstitut

somit die so genannte Hydromorphologie von Fließgewässern. Die Hydromorphologie beschreibt den Strukturzustand und die hydrologischen Verhältnisse in einem Fließgewässer. Da Fließgewässer normalerweise auch mit Landlebensräumen verzahnt sind, wirken sich Verrohrungen nicht nur negativ auf das Gewässer an sich aus. Somit beeinflussen Verrohrungen auch Flora und Fauna der umliegenden Landlebensräume, da der Übergang und Austausch zwischen terrestrischen und aquatischen Lebensräumen unterbunden ist (siehe Foto 2 und 3).

Mit durchgeführten Maßnahmen weist der Bützengraben im Projektabschnitt wieder eine Natursohle auf. Das kiesig, steinige Substrat zeigte bei den Probenahmen keine Verschlammungstendenzen. Die eingebauten Strukturelemente erfüllen ihre Aufgaben und bewirken einen leicht pendelnden Verlauf mit aufgelockertem Strömungsmuster. Durch die Entfernung der Verrohrung kann sich der Bach wieder mit dem Umland verzahnen. Dies ist wichtig für viele physikalische, chemische und biologische Prozesse, die einen intakten Bach auszeichnen.

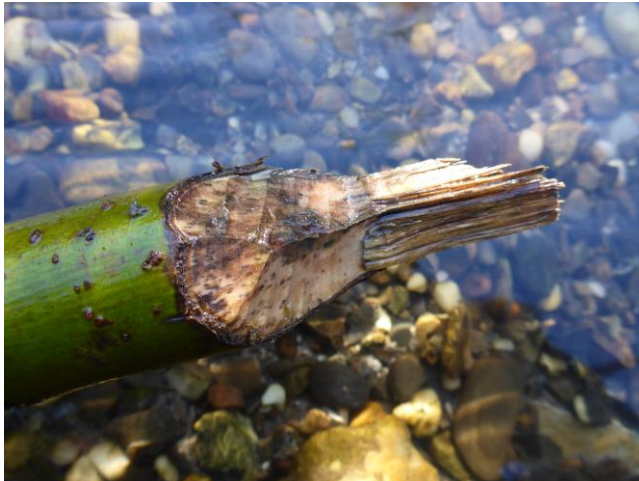
Foto 4: Nagespuren eines Bibers an einem Weidenast © Umweltinstitut

Der Erfolg der Gerinneöffnung wird nicht nur durch die vergleichsweise hohe Anzahl an Kleinstlebewesen angezeigt. Im August 2016 konnten auch Fraßspuren eines Bibers dokumentiert werden (Foto 4), was zeigt, dass neben aquatischen Organismen auch Säugetiere die geöffnete Gewässerstrecke als Lebensraum nutzen und die Vernetzung der Lebensräume funktioniert.

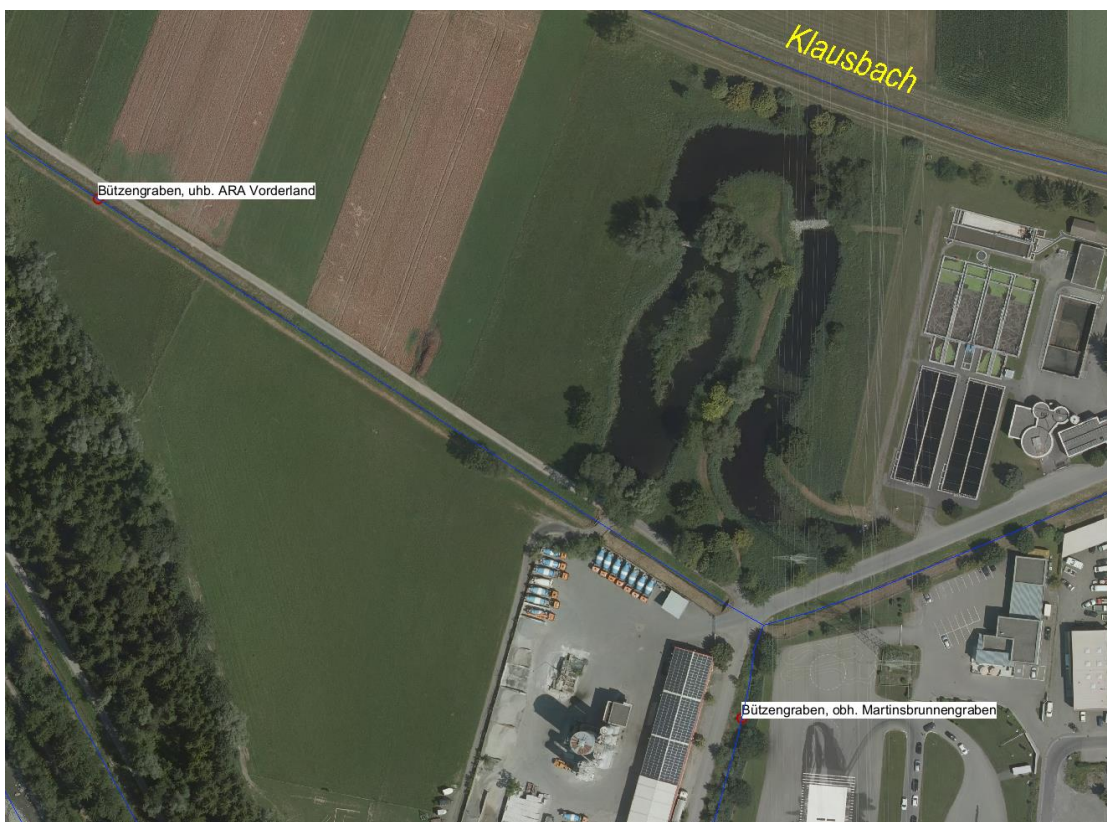
Abbildung 3: Lage der Untersuchungsstellen aus dem Vorarlberger Landesmonitoring am Bützengraben.

Um die stoffliche Entwicklung im Bützengraben zu dokumentieren, wurden an nachfolgende Probenstellen des Umweltinstituts seit dem Jahr 1998 ausgewertet. Die Lage der Probenstellen ist in Abbildung 3 dargestellt.
