Umweltinstitut
Umwelt und Lebensmittelsicherheit

Renaturierung des Harder Dorfbachs – Erfolgskontrolle

Bericht UI-08/2015

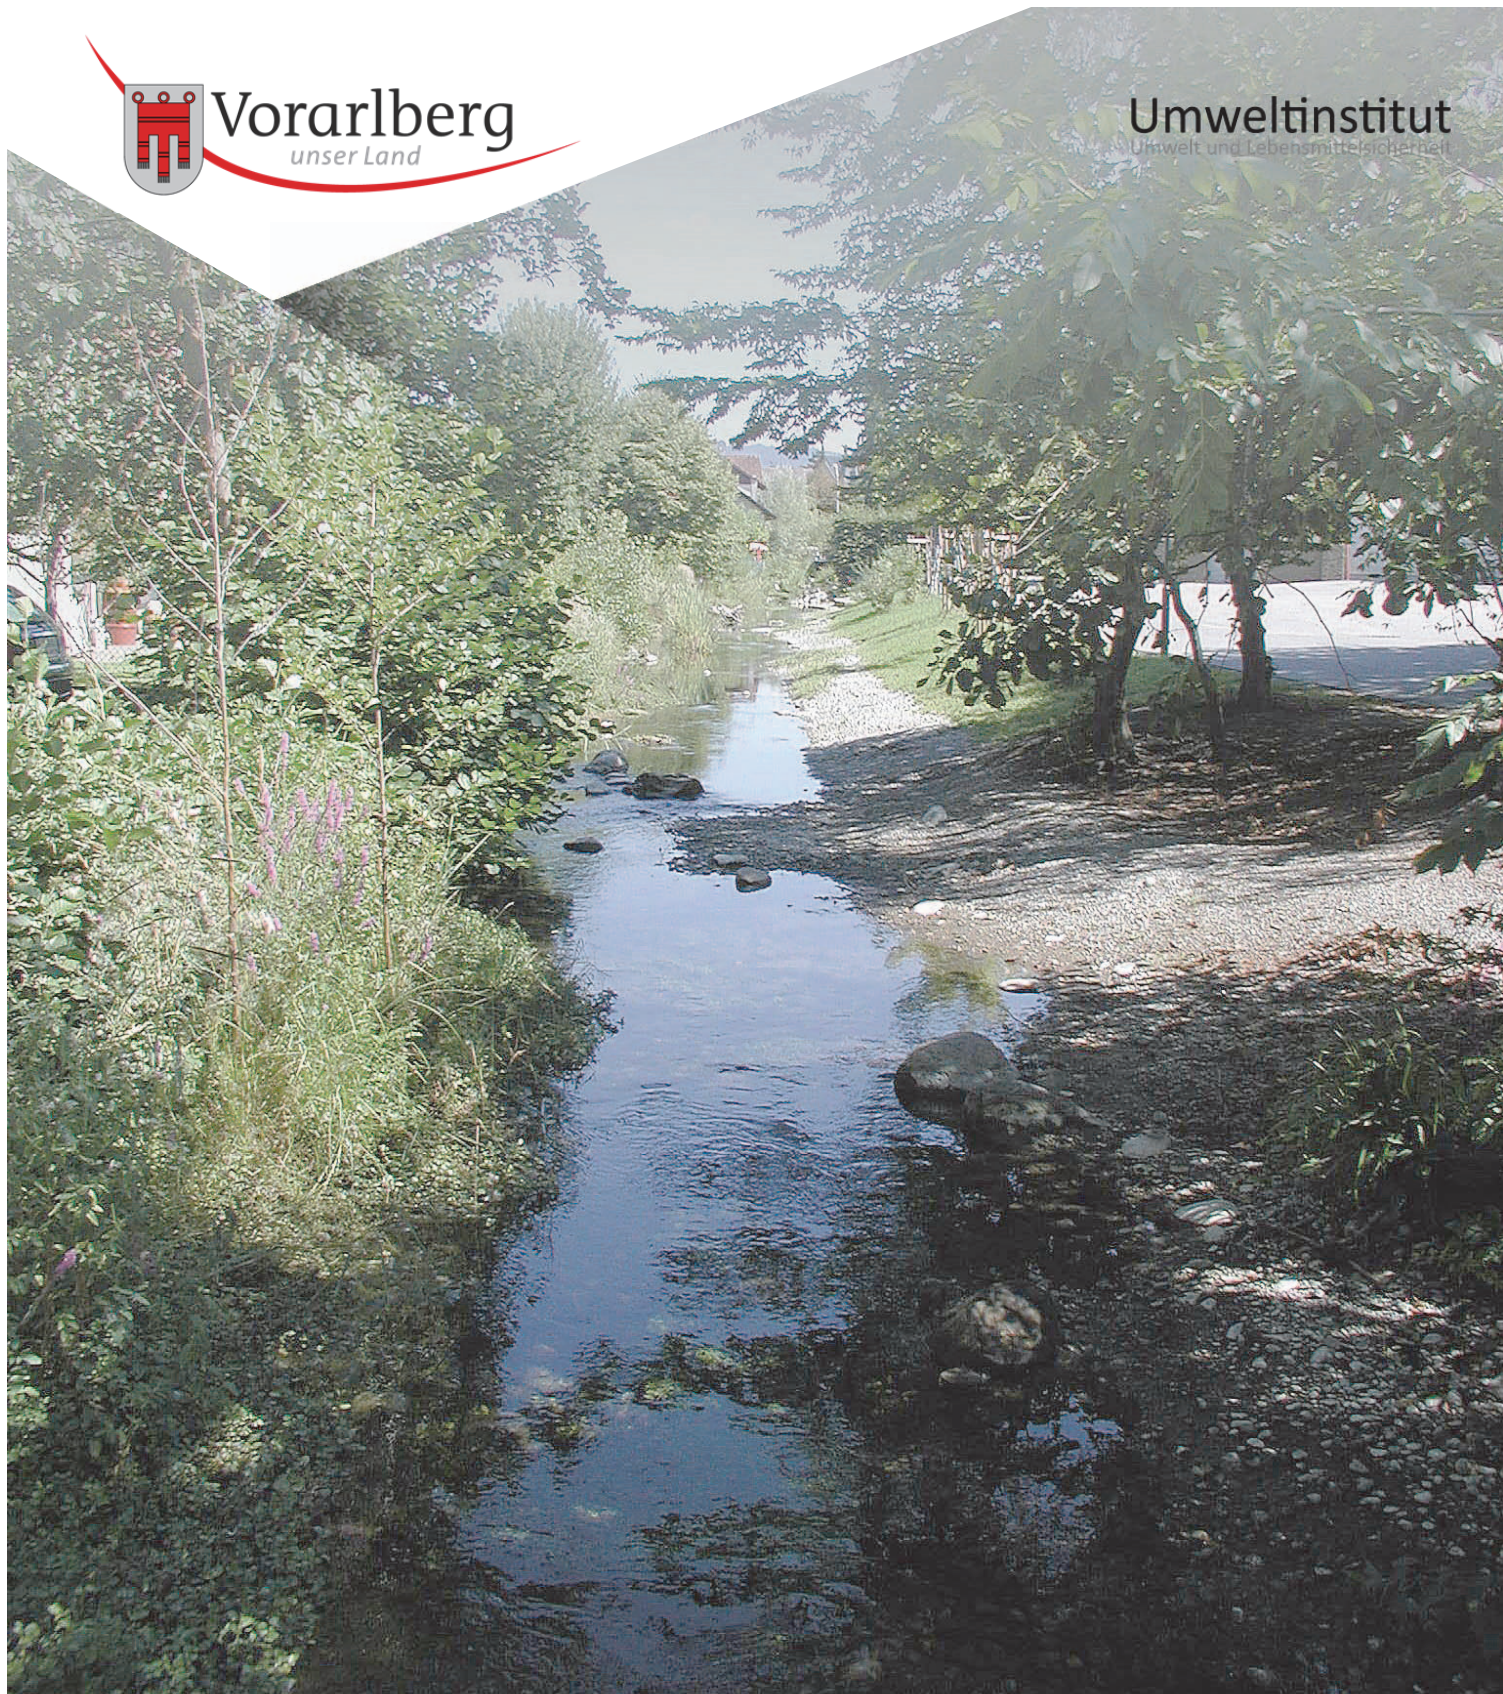
Titelbild: Harder Dorfbach – renaturierter Gewässerabschnitt
Quelle: Umweltinstitut

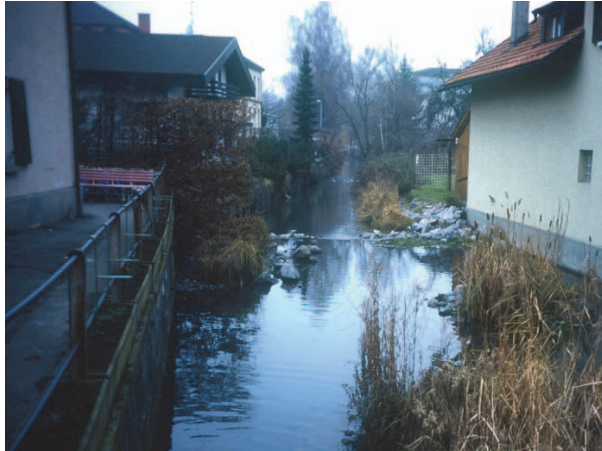
Im unmittelbaren Siedlungsgebiet war der Harder Dorfbach bislang weitgehend hart verbaut und kanalartig ausgebildet. Steinmauern und Holzbretter begrenzten die Bachufer. Eine natürliche, standorttypische Uferbegleitvegetation fehlte. Die Gewässersohle bestand aus feinkörnigen, sandigen bzw. schlammigen Sedimenten.

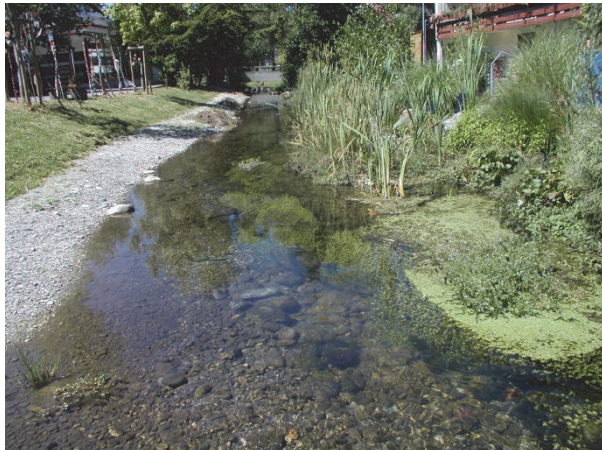
Mit durchgeführter Renaturierung wurde die Gewässersohle entschlammt, Kies und größere Steine dominieren nun wieder die Bachsohle.

Die Ufer sind abgeflacht und eine standorttypische Uferbegleitvegetation trägt zur Beschattung des Dorfbachs bei.

Totholz und Wurzelstöcke wurden aktiv in das Gewässerbett eingebracht. Sie bereichern die Strukturdiversität und bieten darüber hinaus zusätzlichen Lebensraum für aquatische Organismen.

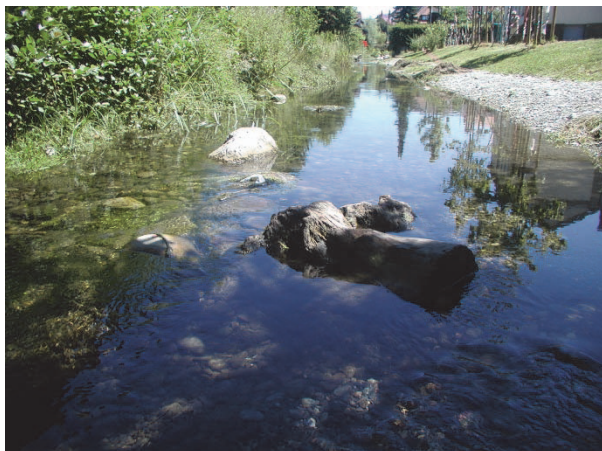
Auch die Durchgängigkeit, die Fischpassierbarkeit, ist mit erfolgter Renaturierung durch Rückbau von Sohlabstürzen wieder hergestellt worden.

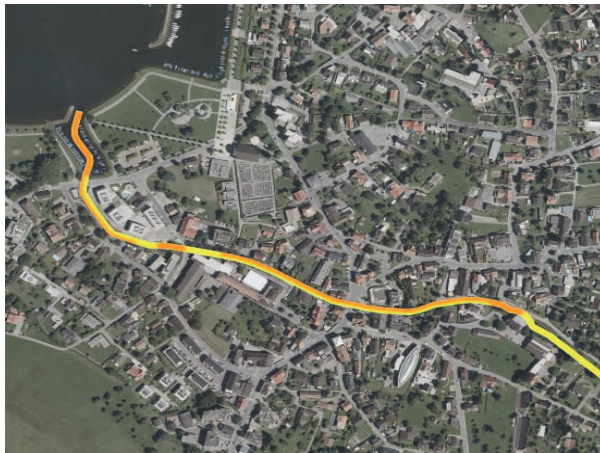
Abbildung 2: Strukturzustand vor und nach erfolgter Renaturierung

Die durchgeführten Strukturerehebungen belegen den Erfolg der Renaturierung. Der durch Verbauung ehemals „stark beeinträchtigte“ bis „naturferne“ Dorfbach weist nach der Renaturierung über weite Strecken eine nur noch „mäßige Beeinträchtigung“ auf.

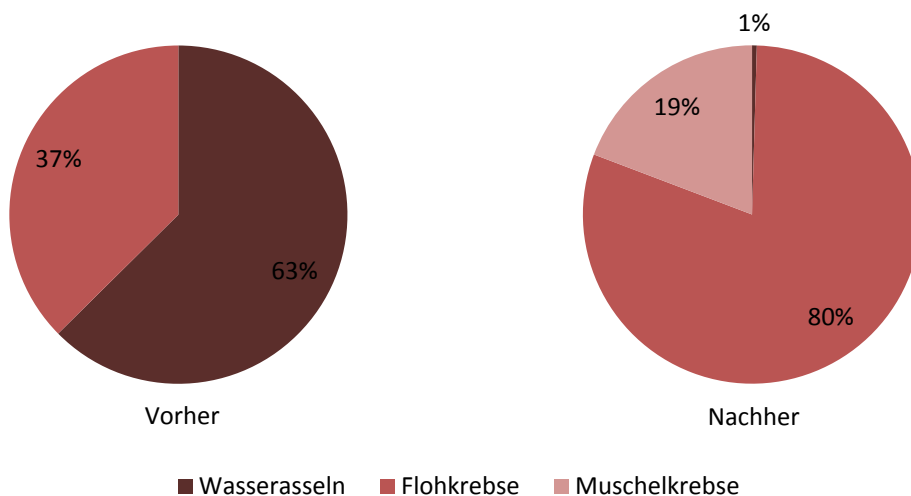
Abbildung 6: Anteiliges Vorkommen von Kleinkrebsen im Harder Dorfbach vor und nach erfolgter Renaturierung

Zu den Kleinkrebsen zählen Wasserasseln, Bachflohkrebse und Muschelkrebse. Den Focus auf das anteilige Vorkommen der Kleinkrebse gerichtet ergibt, dass vor der Renaturierung der Anteil an Wasserasseln bei 63 % lag und Bachflohkrebse zu 37 % das Gewässerbett des Harder Dorfbachs besiedelten. Nach erfolgter Renaturierung zeigt sich ein konträres Bild. Bachflohkrebse dominieren mit 80 %, daneben finden sich noch Muschelkrebse und der Anteil an Wasserasseln ist mit ca. 1 % verschwindend gering.

Wasserasseln sind im Allgemeinen Indikatororganismen für verschmutzte Gewässer. Sie ernähren sich vorwiegend von feinen, organischen Partikeln (Detritus) und sind widerstandsfähig gegenüber sauerstoffarmen Bedingungen im Gewässer. Derartige Verhältnisse sind im sandig-schlammigen Sediment gegeben.

Bachflohkrebse zeigen grundsätzlich eine bessere Wasserqualität an. Sie ernähren sich als sogenannte „Zerkleinerer (Shredder)“ von grobem, organischem Material (Falllaub etc.) und benötigen sauerstoffreichere Bedingungen.

Innerhalb der Muschelkrebse gibt es etliche Arten, die im Grundwasser leben. Wenngleich mit vorliegender Untersuchung keine Artbestimmung durchgeführt worden ist, so kann das verstärkte Vorkommen der Muschelkrebse nach erfolgter Renaturierung vermutlich mit Grundwasseraustritten in den Harder Dorfbach in Zusammenhang gebracht werden.
