25. Jänner 2012, ca. 16.35 Uhr: Lawinenereignis Nesslegg – Landesstrasse 200 / Gde. Schröcken

Ereignishergang:

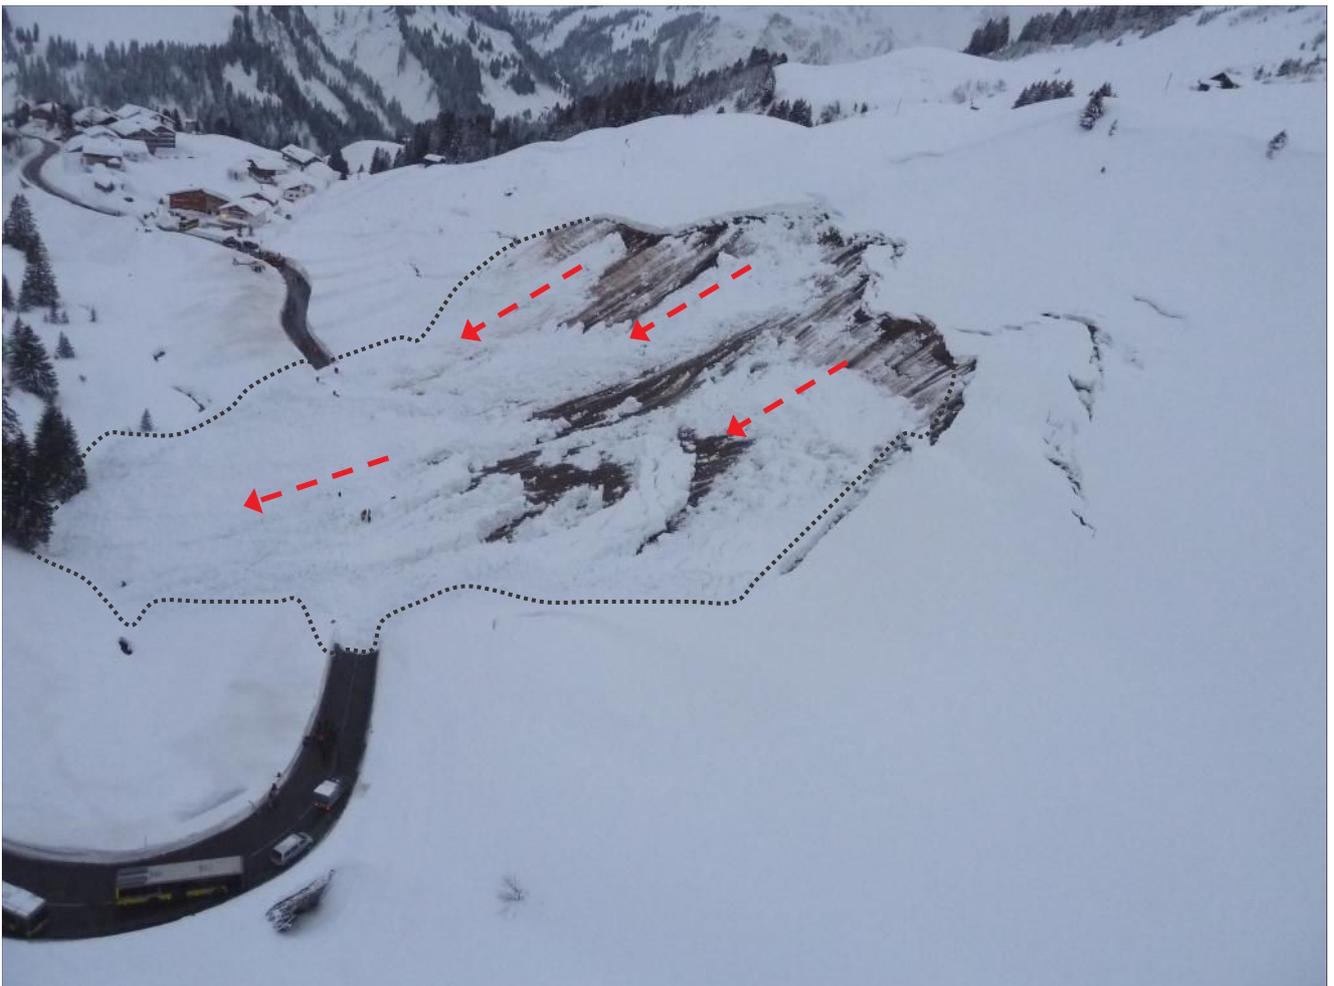
25. Jänner 2012: Ein riesiger Gleitschneeabgang verlegte gegen 16.35 Uhr die L200. Übersicht des Anriss- und Ablagerungsbereiches.

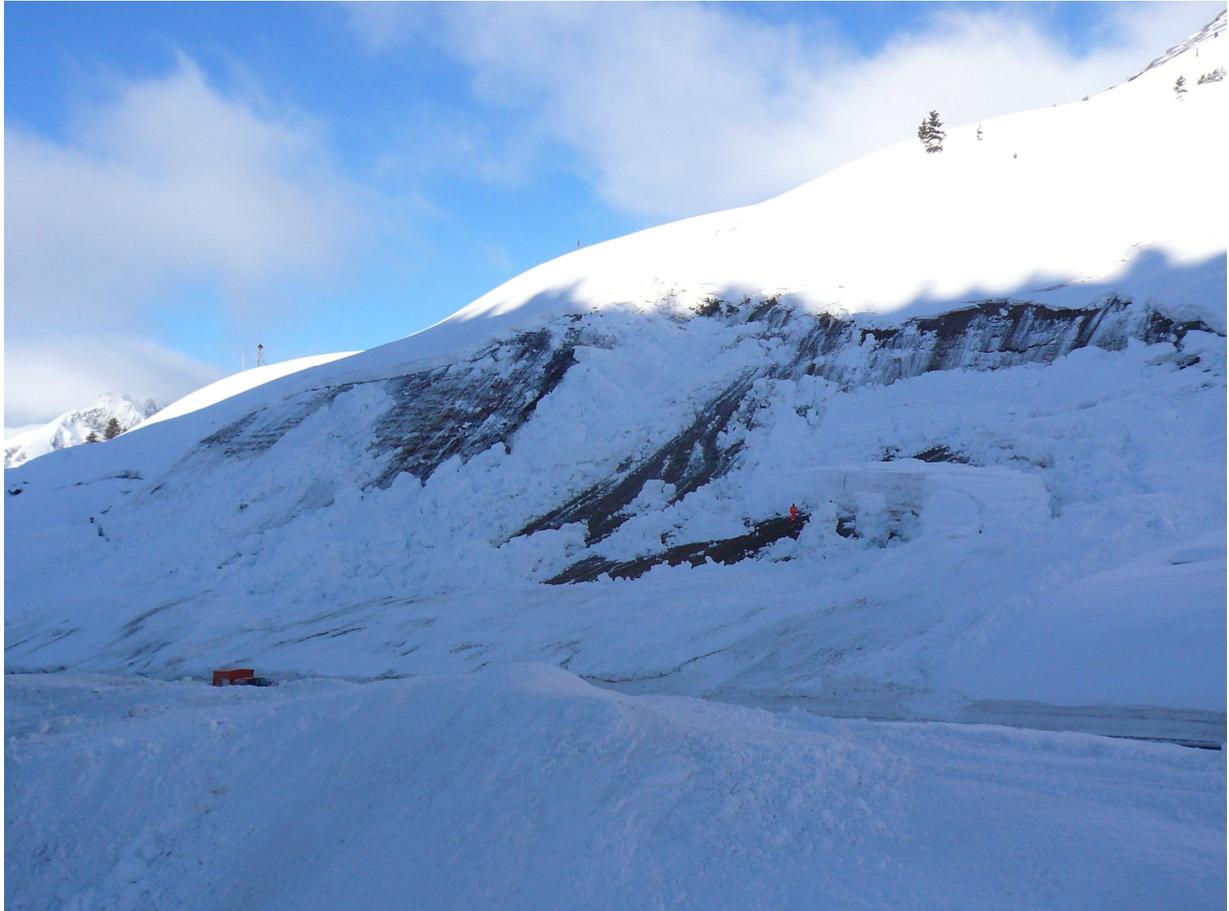
26. Jänner 2012: Übersicht des Anriss- und Ablagerungsbereiches nach den Such- und Räumarbeiten und bei der Besichtigung und Aufnahme am Folgetag

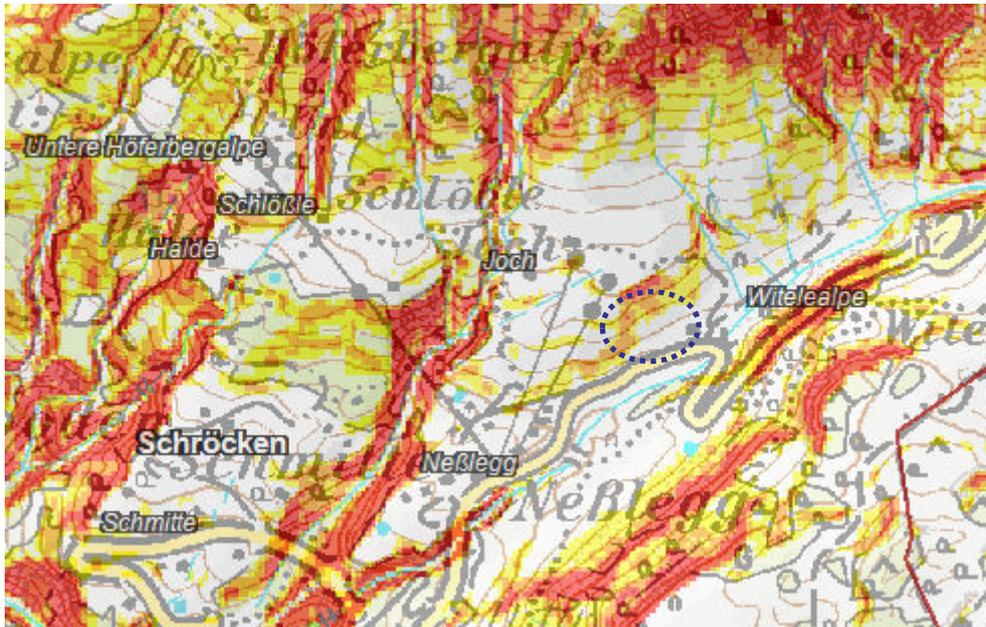
© Hangneigungskarte: Vogis, LVA Feldkirch: Übersicht mit Hangneigungen und ca. Ereignisbereich (blau)
